Eskilstuna Energi & Miljö AB

Näshultasjöns vattenskyddsområde

Hydrologisk utredning av flödesvägar kring Mörtsjön

2021-11-12

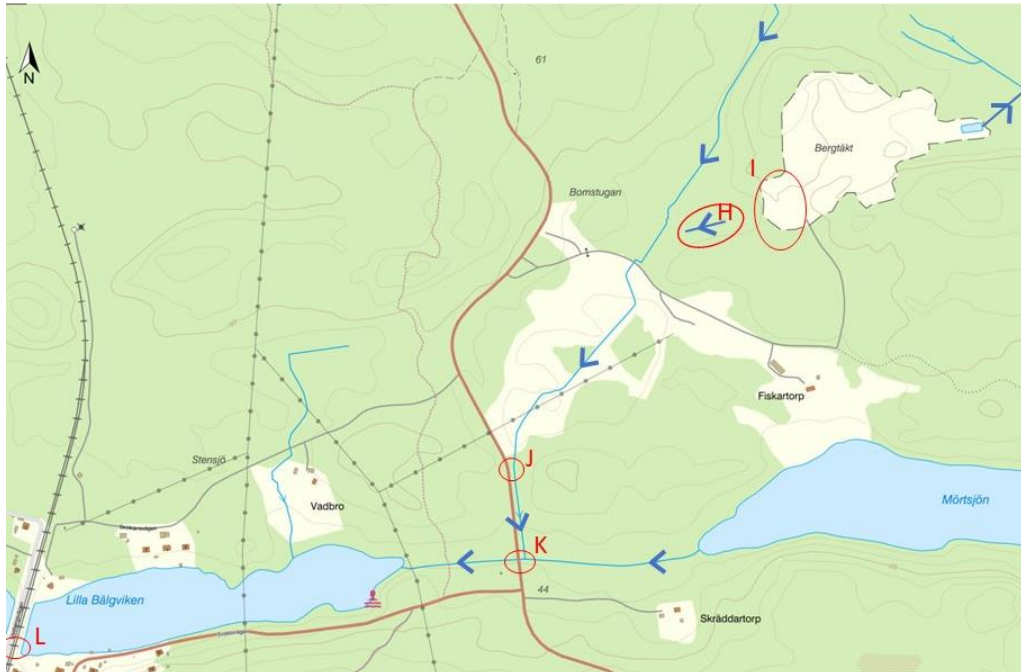
Figur 1. Flödesvägar västra delen av området. Diken och flödesriktningspilar i mörkblått avser i fält observerade faktiska förhållanden. Lägen för dessa diken är ungefärliga, deras funktion ur flödesavseende är dock verifierad i fält.

Fältkarteringen visar att Mörtsjön avrinner västerut mot Lilla Bälgviken, vilken i sin tur är förbunden med sjön Bälgviken via kulvert under järnvägsbank (punkt L), och därefter Näshultasjön via Smalsundet. Flödet genom vägtrumman (punkt K) under landsvägen norrut mot Hållsta har vid samtliga fältbesök varit lågt, och riktat västerut.

Norr om nämnda vägtrumma finns ett dike, som första sträckan längs landsvägen norrut är kulverterat. Ungefärligen vid punkt J övergår diket i ett öppet dike via en inloppsbrunn. Diket viker där av från vägen och korsar ett flackt område av våtare karaktär med mycket vass och liknade växtlighet. Norr om infartsvägen till bergtäkten fortsätter diket i skogsmark, i huvudsak väl separerat från bergtäkten av den naturliga topografin. Vid område H finns dock en kortare dikessektion i en sänka. Denna dikessektion saknar tydlig koppling till huvuddiket och har inte heller någon tydlig koppling till bergtäktsområdets närmaste del (område I).

En annan tänkbar åtgärd är att undvika uppställning av maskiner och drivmedelstankar där. Flödesvägarna från detta område ned mot diket och punkt J och K bedöms dock generellt vara långsamma och diffusa.

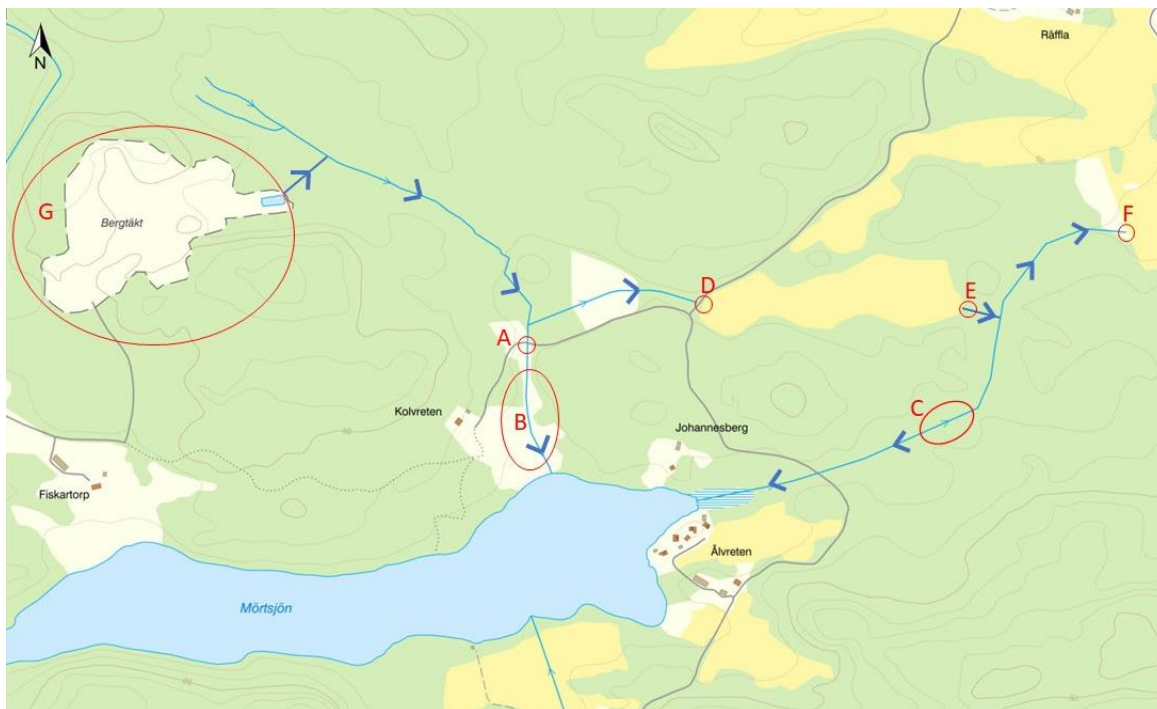
Figur 2. Flödesvägar östra delen av området. Diken och flödesriktningspilar i mörkblått avser i fält observerade faktiska förhållanden. Lägen för dessa diken är ungefärliga, deras funktion ur flödesavseende är dock verifierad i fält.

Flödet inne i bergtäkten ska enligt beviljat tillstånd och de handlingar som legat till grund för det ske mot nordöst, där verksamhetsutövaren anlagt sedimentationsdammar för täktens vattenrening. Denna flödesriktning bedöms i allt väsentligt stämma med faktiska förhållanden. Utloppet från bergtäkten sker via dike från sedimentationsdammar till diket som leder ner mot sydöst.

Enligt Lantmäteriets kartmaterial rinner diket sedan ut i Mörtsjön (område B). Vid punkt A korsas dock diket av en skogsbilväg. Här saknas helt vägtrumma. Söder om vägen finns ett grunt dike med mycket lågt flöde som leder ut i Mörtsjön. Detta tar dock alltså inte emot vattnet från bergtäkten, vilket istället rinner via dike österut, mot punkt D. I punkt D finns en inloppsbrunn (omslagsbild) som leder in vattnet i betongrör under åkermark. Höjddata visar på en grund sänka i åkern (troligen associerad med grävningen för det kulverterade diket). Nära åkerns östra kant (punkt E) finns återigen grävt dike. Något tiotal meter från åkerns avslut (vilket är något diffust) är vattendjupet i en punkt i diket lokalt relativt stort och flödet ökar där markant. Just där finns också i terrängen rester av täckdiktningrör för åkermark. Sammantaget bedöms detta vara punkten där det kulverterade diket från bergtäkten går i dagen igen (inte möjligt att direkt bekräfta visuellt vid fältbesöket dock). Topografiska förhållanden tyder också på att så är fallet. Detta öppna dike leder efter en kort sträcka ut i ett annat dike, som beskrivs vidare nedan, med vidare avrinning österut mot punkt F.

I Mörtsjöns östra ände finns ett dike. Diket är närmast sjön grunt och sedimentfyllt och synliga vattenytor saknades vid fältbesöket. Flödet är där mycket lågt och diffust. Flödet bedöms dock ske mot Mörtsjön. Ännu längre österut (kring område C) bedöms en topografiskt betingad vattendelare finnas.

Öster om detta område finns litet men tydligt flöde mot norr/nordost i diket. Vid punkt E ansluter ett dike från väster (diket från bergtäkten), vilket tydligt höjer flödet. Vid punkt F i öster rinner leds diket in via inloppsbrunn till kulvertsystem under åkermark. Topografin och kartmaterial indikerar sedan tydligt att detta dike leder vidare mot Hagbysjöns utloppsdike som övergår i Hagbyån (vilken nedströms leder ut till Hyndevadsström och således inte berör Näshultasjön).

Det ska påpekas att ovanstående beskrivning gäller vid nuvarande förhållanden. Installation av en vägtrumma i punkt A och rensning av diken kring punkten och i område B skulle kunna få till följd att avrinningen från bergtäkten istället når Mörtsjön. Detta vore mindre lämpligt ur vattenskyddsperspektiv, då det i högre grad rent flödesmässigt skulle möjliggöra en påverkan på råvattenkvaliteten i Näshultasjön från eventuellt förorenat vatten från bergtäkten.

På motsvarande sätt skulle en omfattande rensning/omgrävning av diket öster om Mörtsjön (kring punkterna C och E) i ogynnsamma fall kunna vända flödet in mot Mörtsjön. Optimalt ur vattenskyddsperspektiv är att flödet i diket från bergtäkten även i framtiden fortsätter norrut efter sammanflödepunkten (punkt E).
